## RELATÓRIO VISTORIA DE CONSTATAÇÃO

**Data da Vistoria:** 24 de abril de 2026

**Local da Vistoria:** Avenida Ricardo Bossoli Cezare, 471, Jardim São José, Campinas/SP.

O objetivo deste relatório é detalhar as condições e o estado de conservação do imóvel, correspondente à matrícula 118.640 do 3º CRI de Campinas, referente ao processo nº 1021684-83.2018.8.26.0114 da massa falida Transportes Rodovisa.

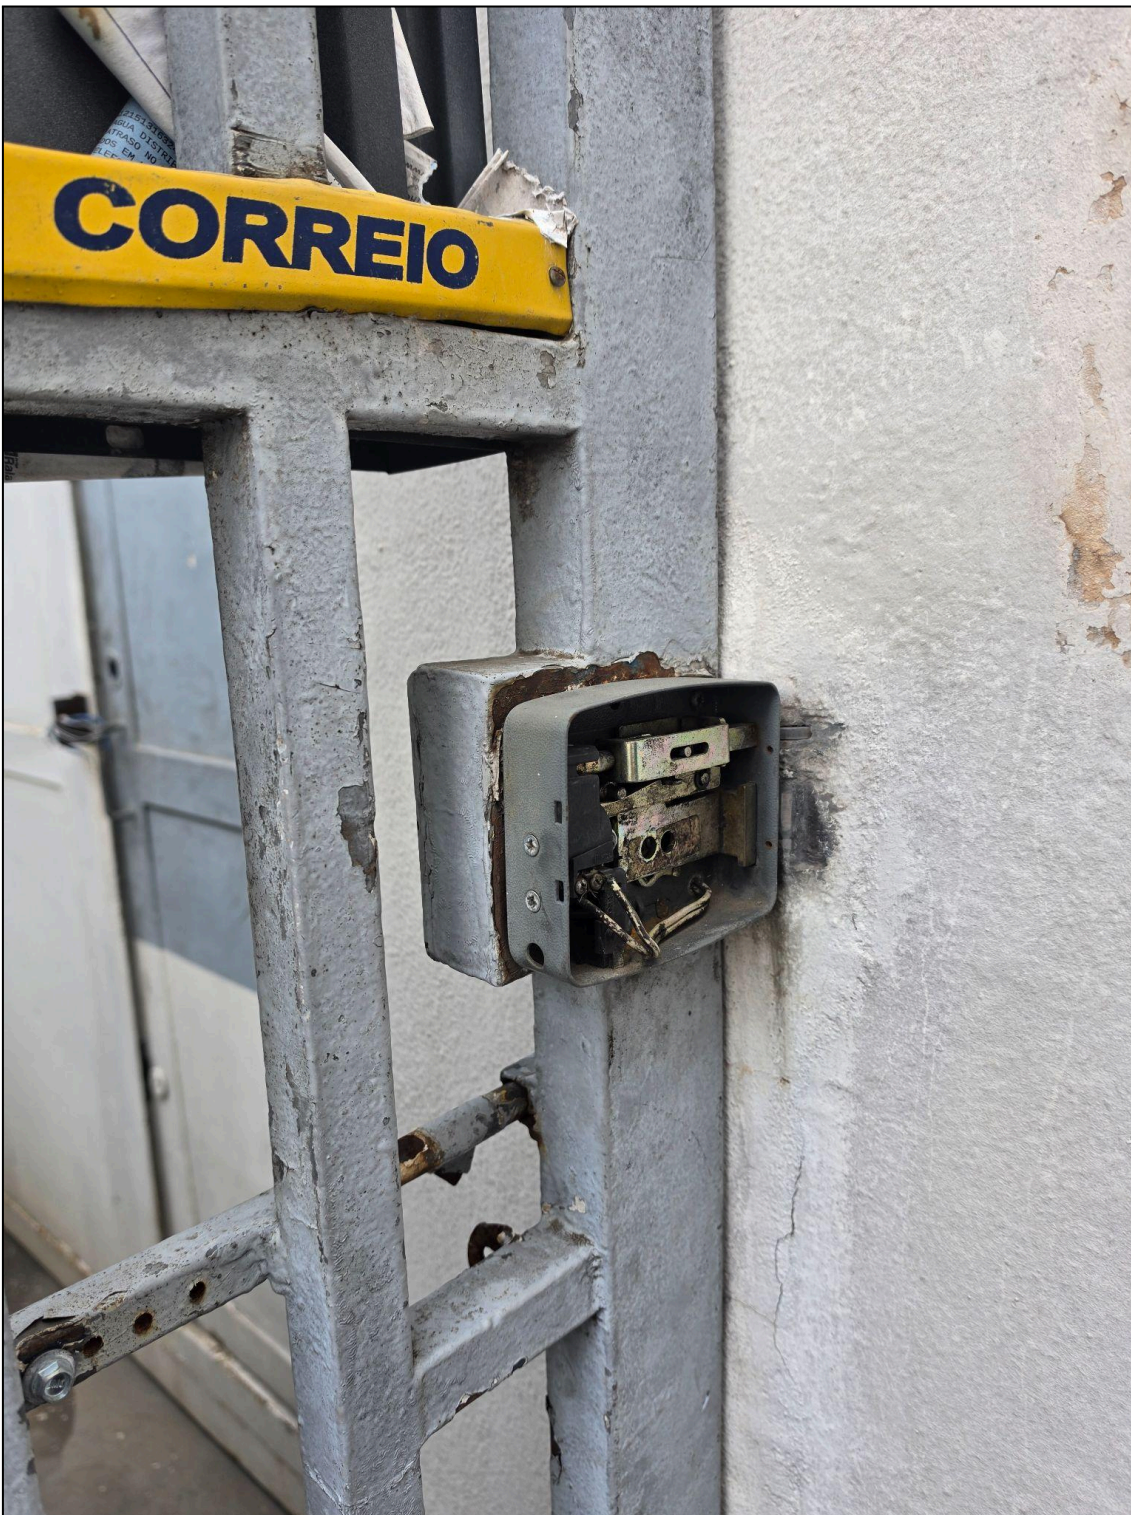
No momento da diligência, foi constatada a violação da propriedade através do arrombamento das fechaduras de acesso. Ao adentrar, verificou-se que o imóvel foi severamente vandalizado e sofreu furto de objetos

**Imagem 1:** Fechadura lateral danificada.

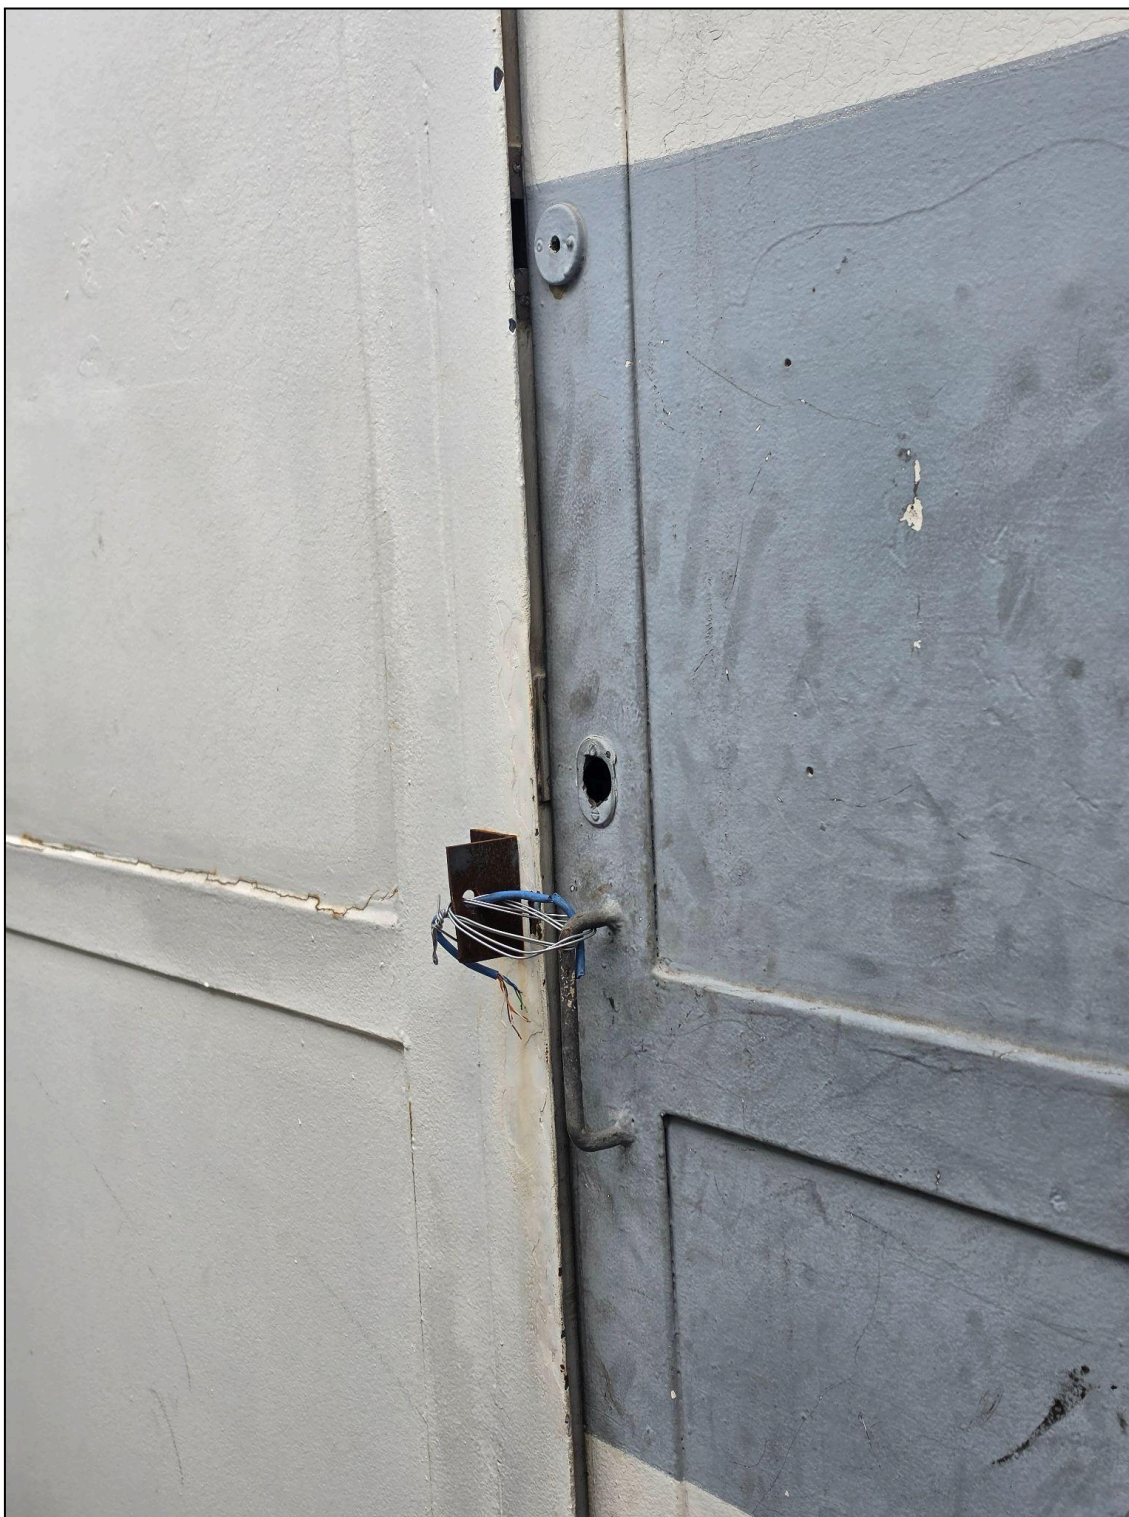
**Imagem 2:** Fechadura do segundo acesso danificada.

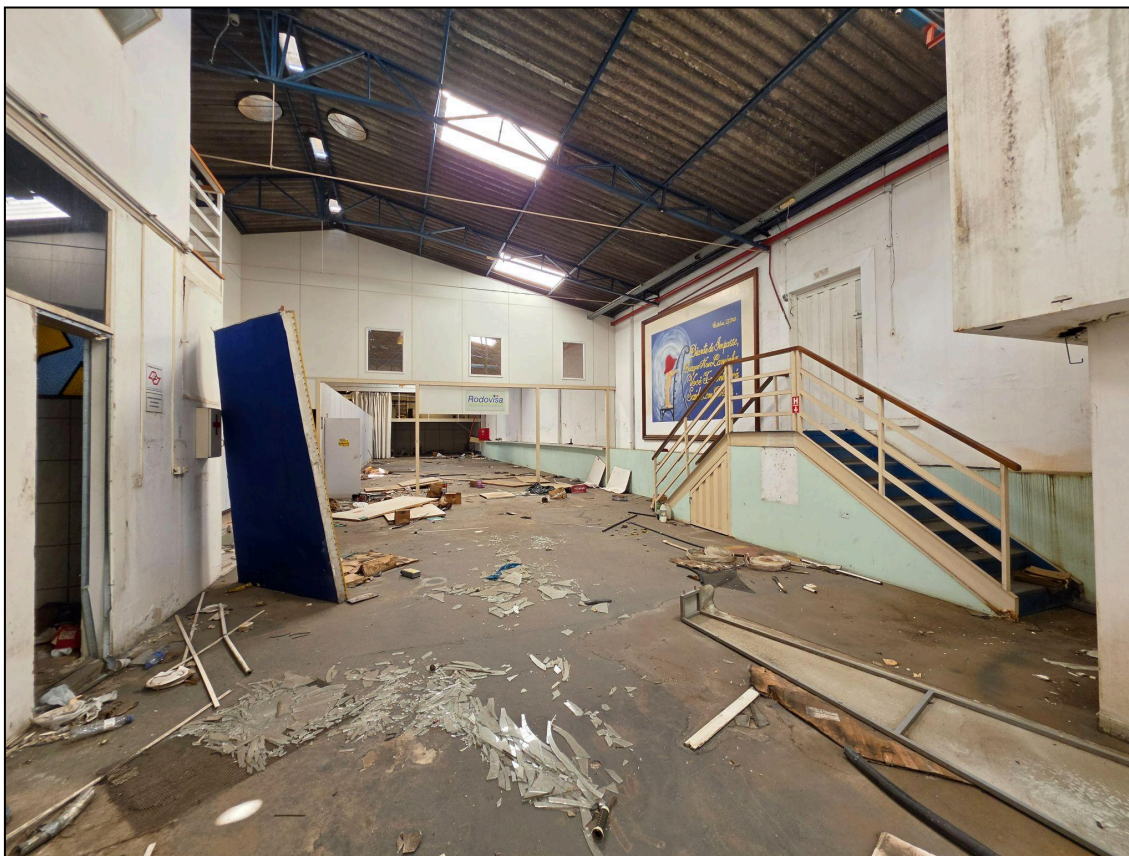
**Imagem 3:** Visão interna ao acessar o galpão.

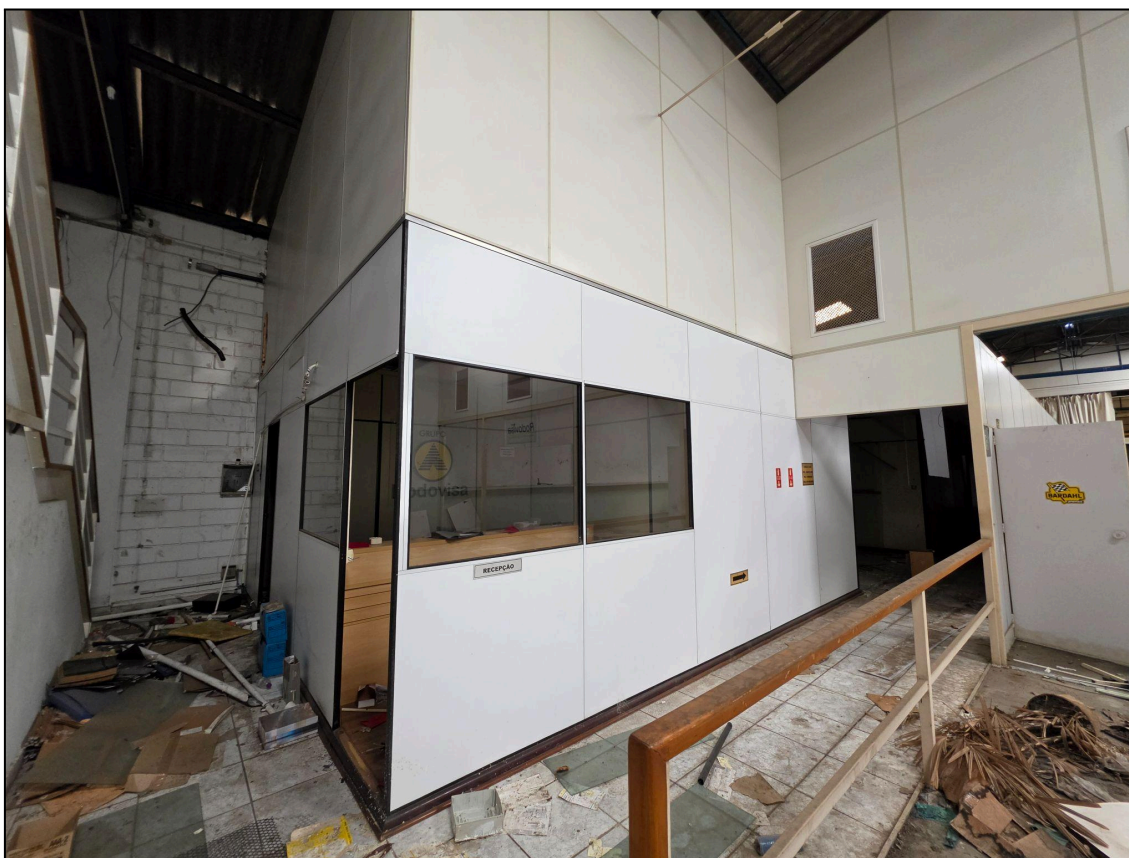
**Imagem 4:** Acesso a área administrativa.

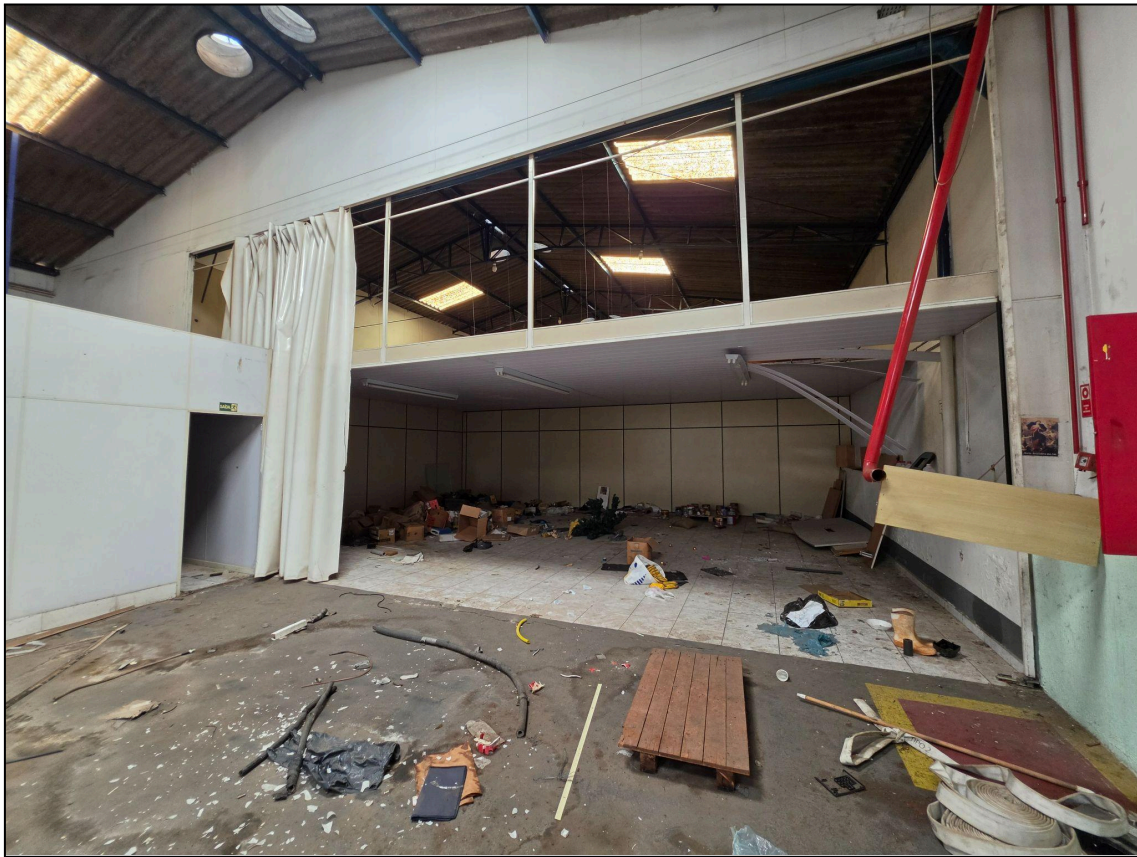
**Imagem 5:** Fundos do galpão com itens despejados no piso.

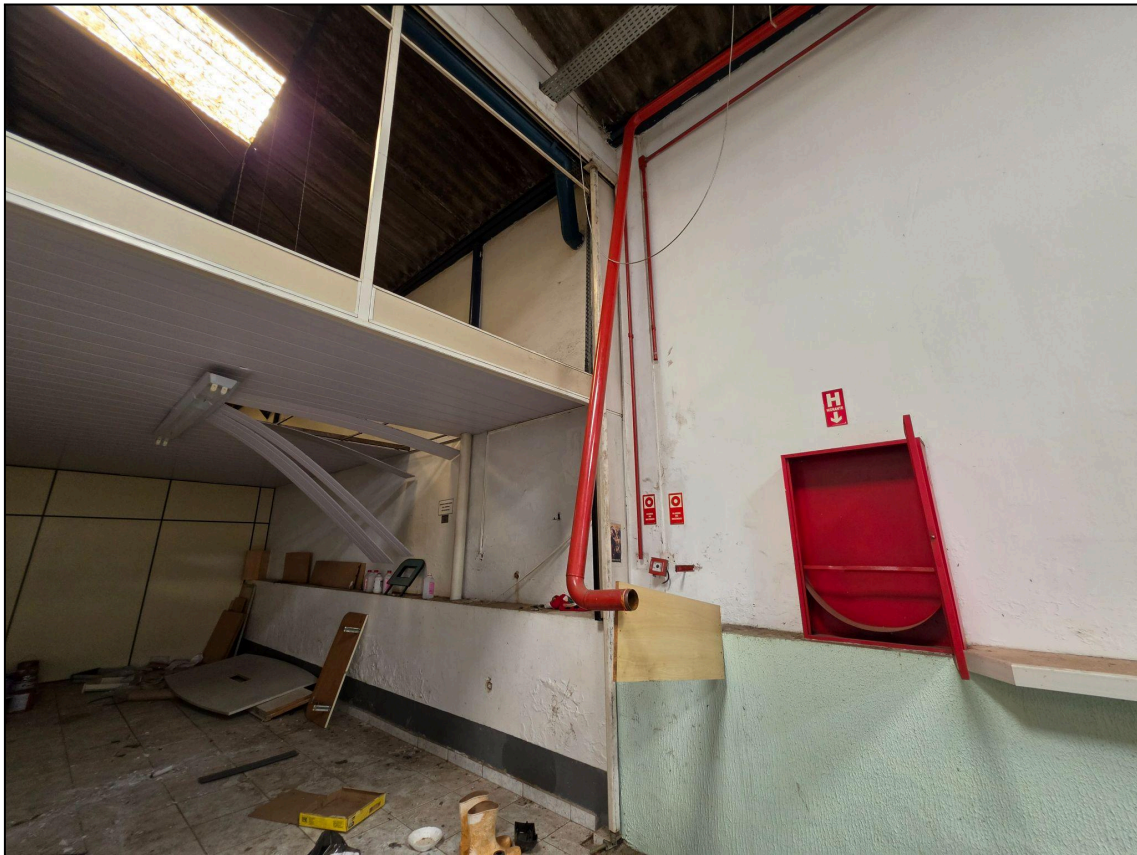
O estado de conservação interno é de abandono. Foi constatado o furto de diversos itens e infraestrutura, incluindo: fiação elétrica, tubulações, condensadoras, aparelhos de ar-condicionado, luminárias, lâmpadas, sistema de combate a incêndio, hidrantes e portas.

**Imagem 6:** Sistema de combate a incêndio/hidrante furtado.

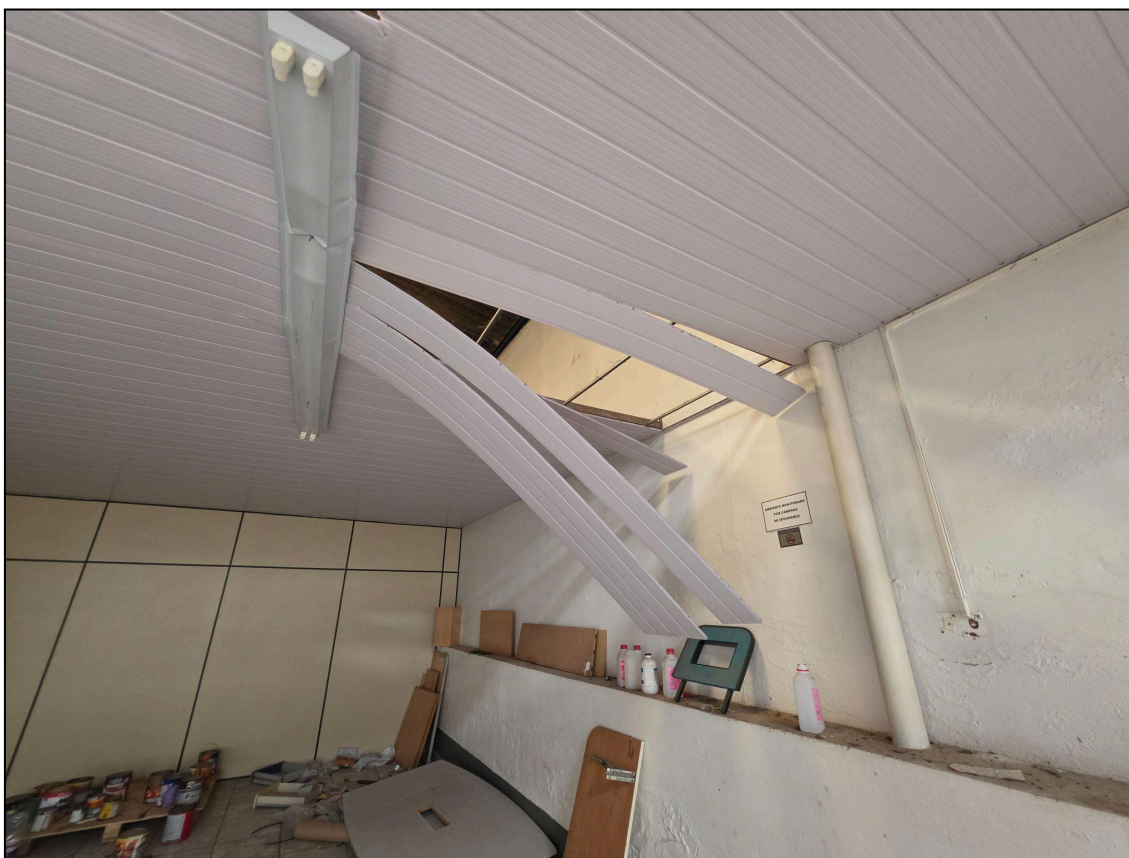
Observou-se que o forro de praticamente todos os ambientes foi destruído ou removido para a extração da infraestrutura que passava pelo entreforro. O interior dos ambientes apresenta sinais de vandalismo, com documentos e outros itens dispersos pelo piso.

**Imagem 7:** Placas do forro danificadas.

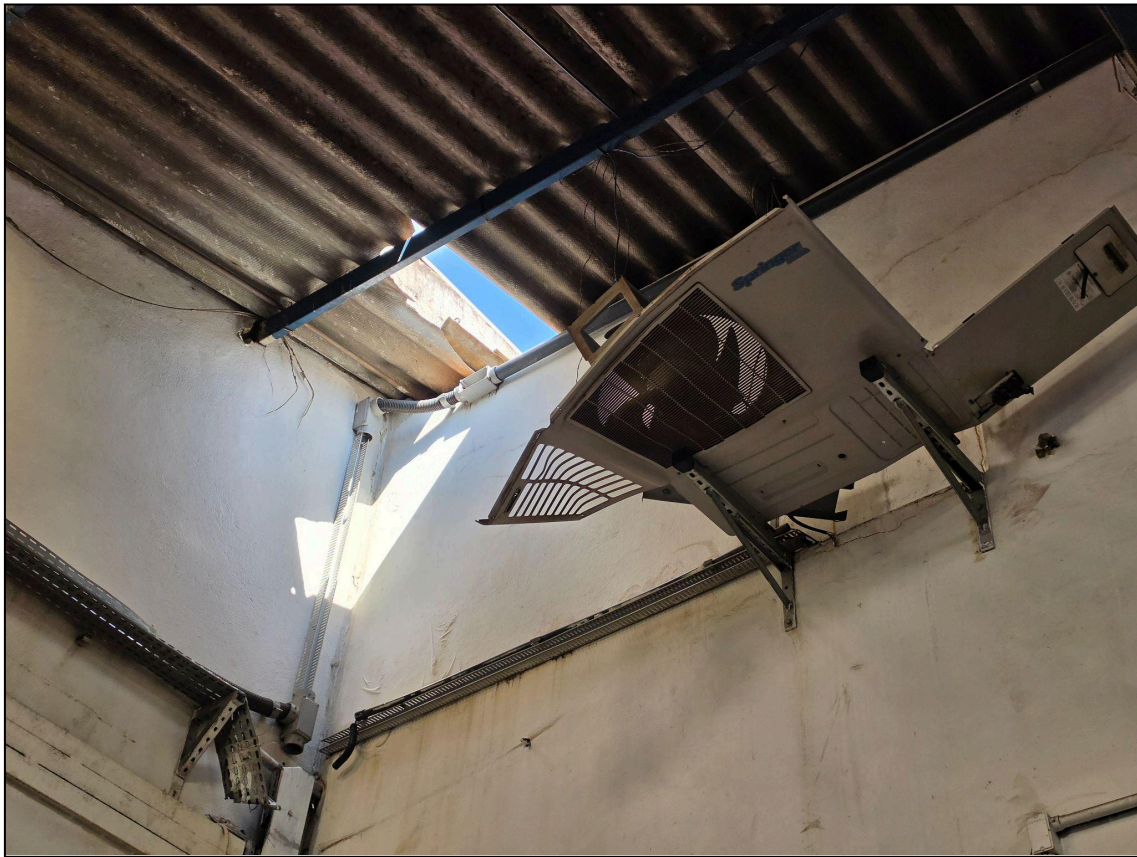
Foi identificada uma abertura no telhado, expondo o interior da edificação. Embora a parte interna estivesse seca durante a inspeção, há manchas de umidade, mofo e sinais de oxidação em diversos pontos, decorrentes de períodos de chuva.

**Imagem 8:** Telhado com abertura e ar condicionado retirado.

O imóvel necessita de reforma imediata para evitar o agravamento da deterioração das alvenarias e estruturas.

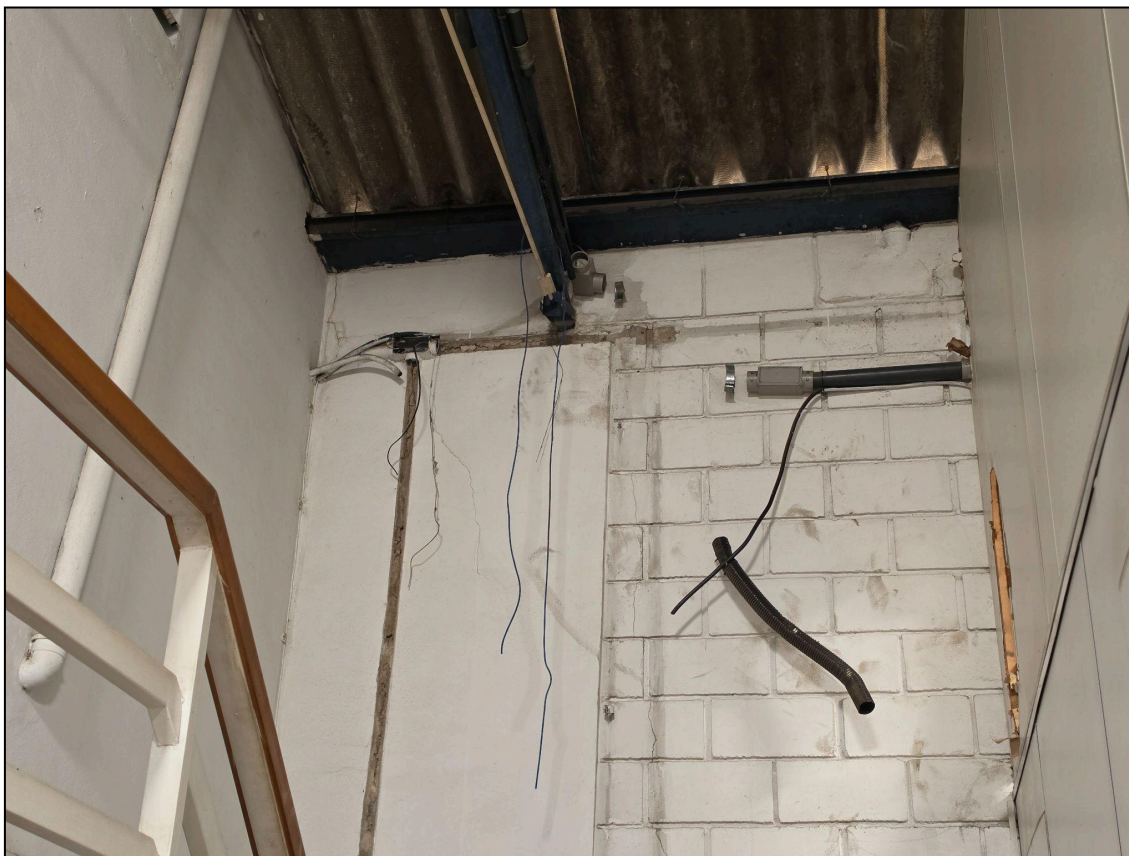
**Imagem 9: Fiação removida.**

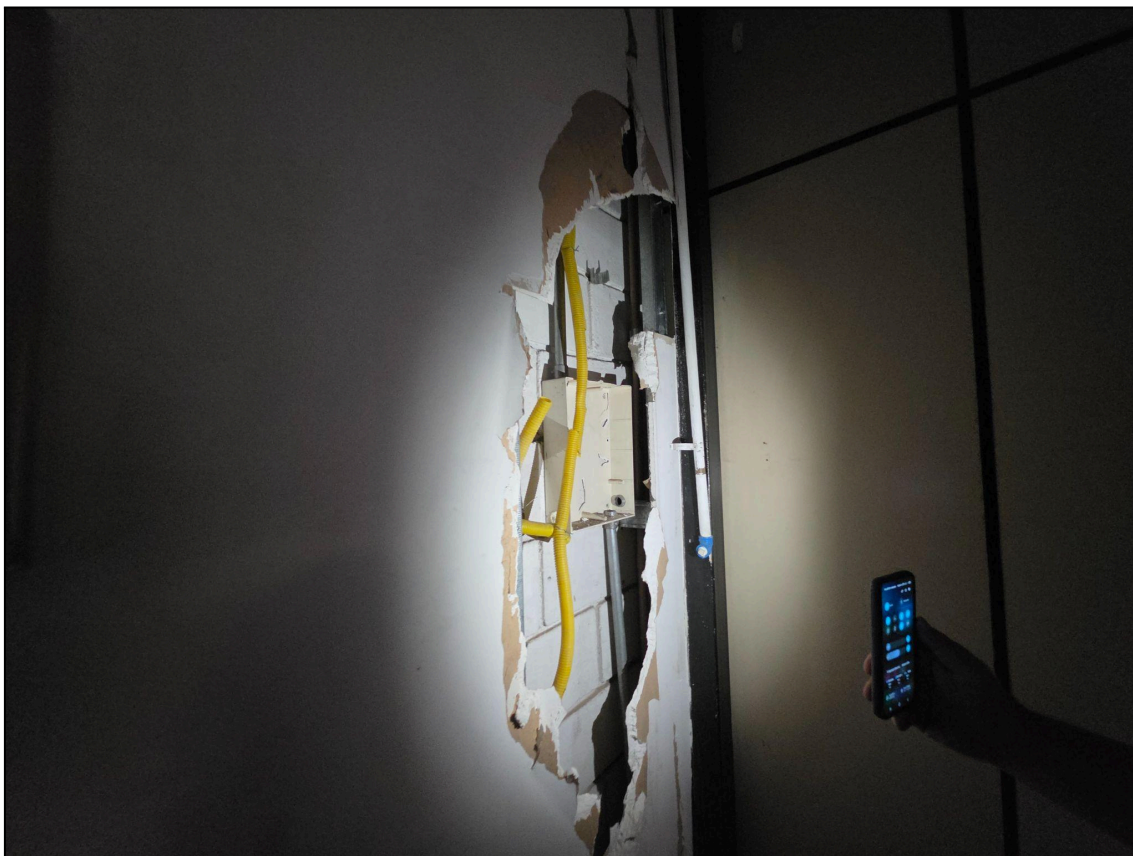
**Imagem 10:** Abertura da placa para retirada da tubulação/fiação.

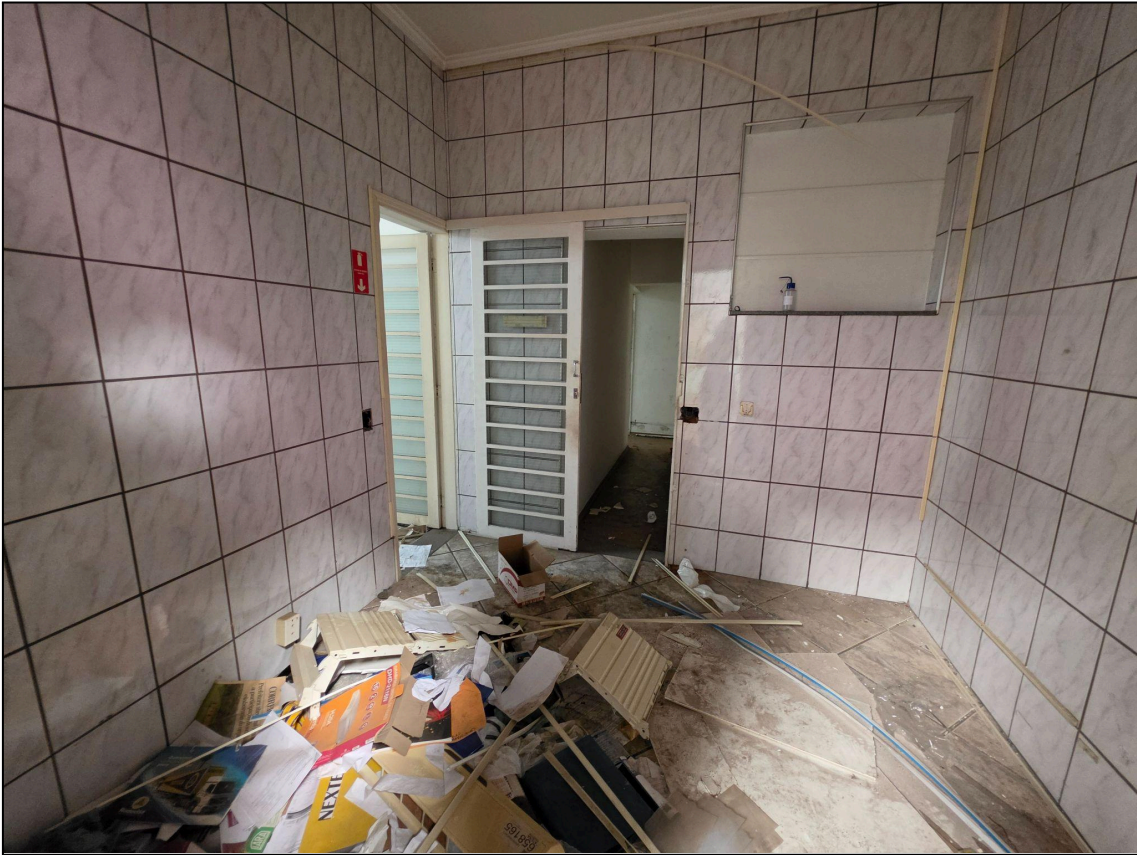
**Imagem 11:** Ambiente interno vandalizado.

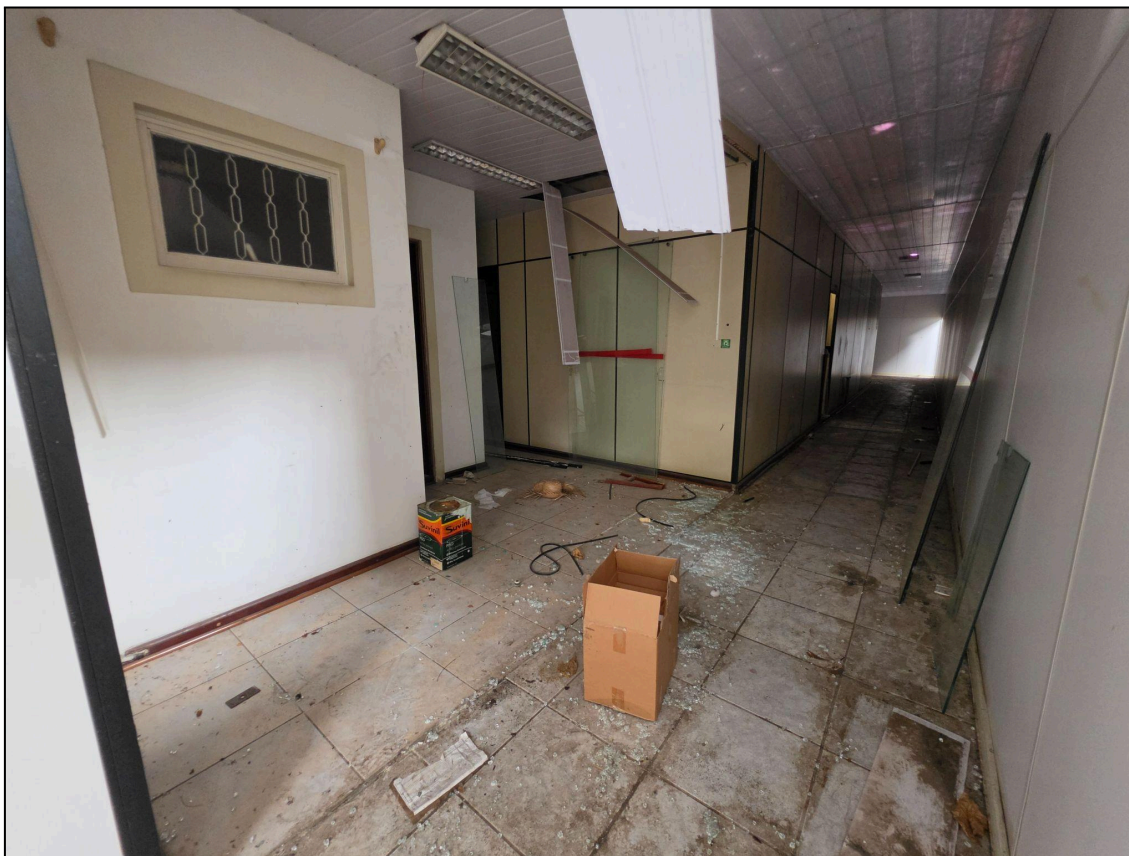
**Imagem 12:** Ambiente interno com vidros quebrados.

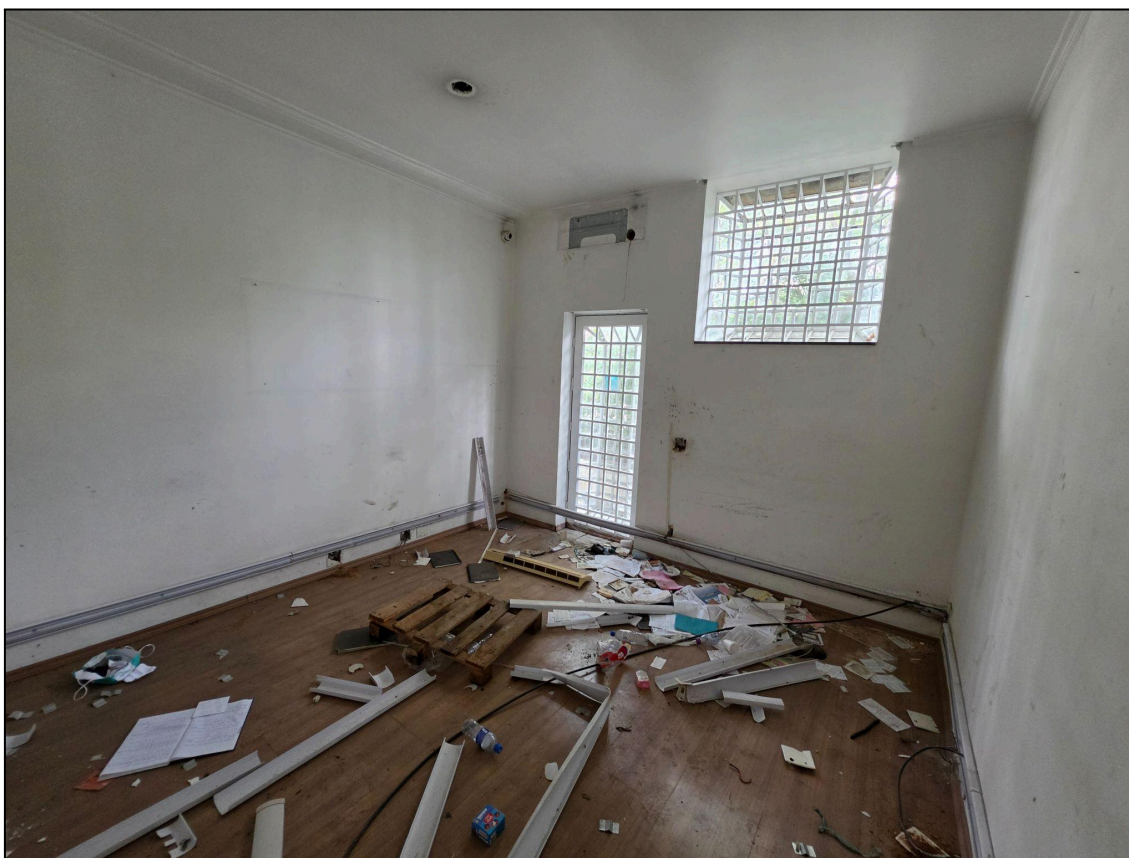
**Imagem 13:** Ambiente interno violado.

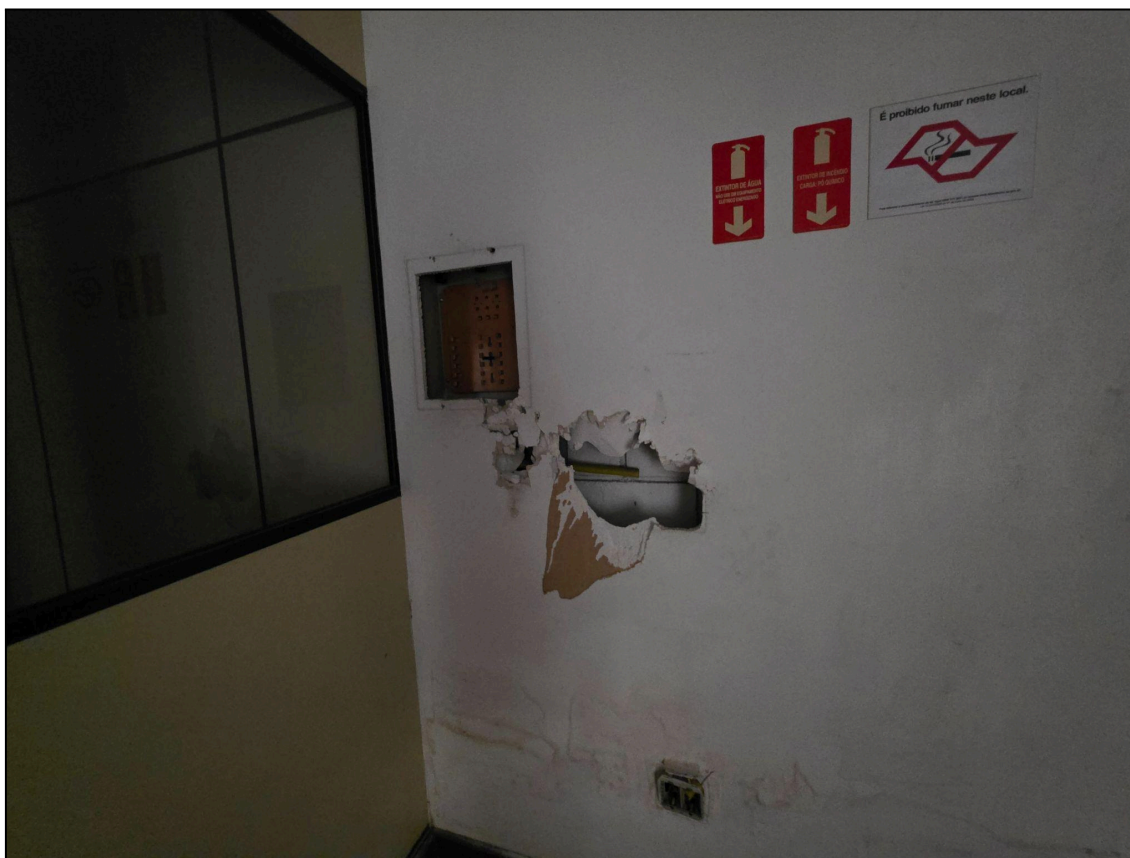
**Imagem 14:** Abertura da placa para retirada da tubulação/fiação.

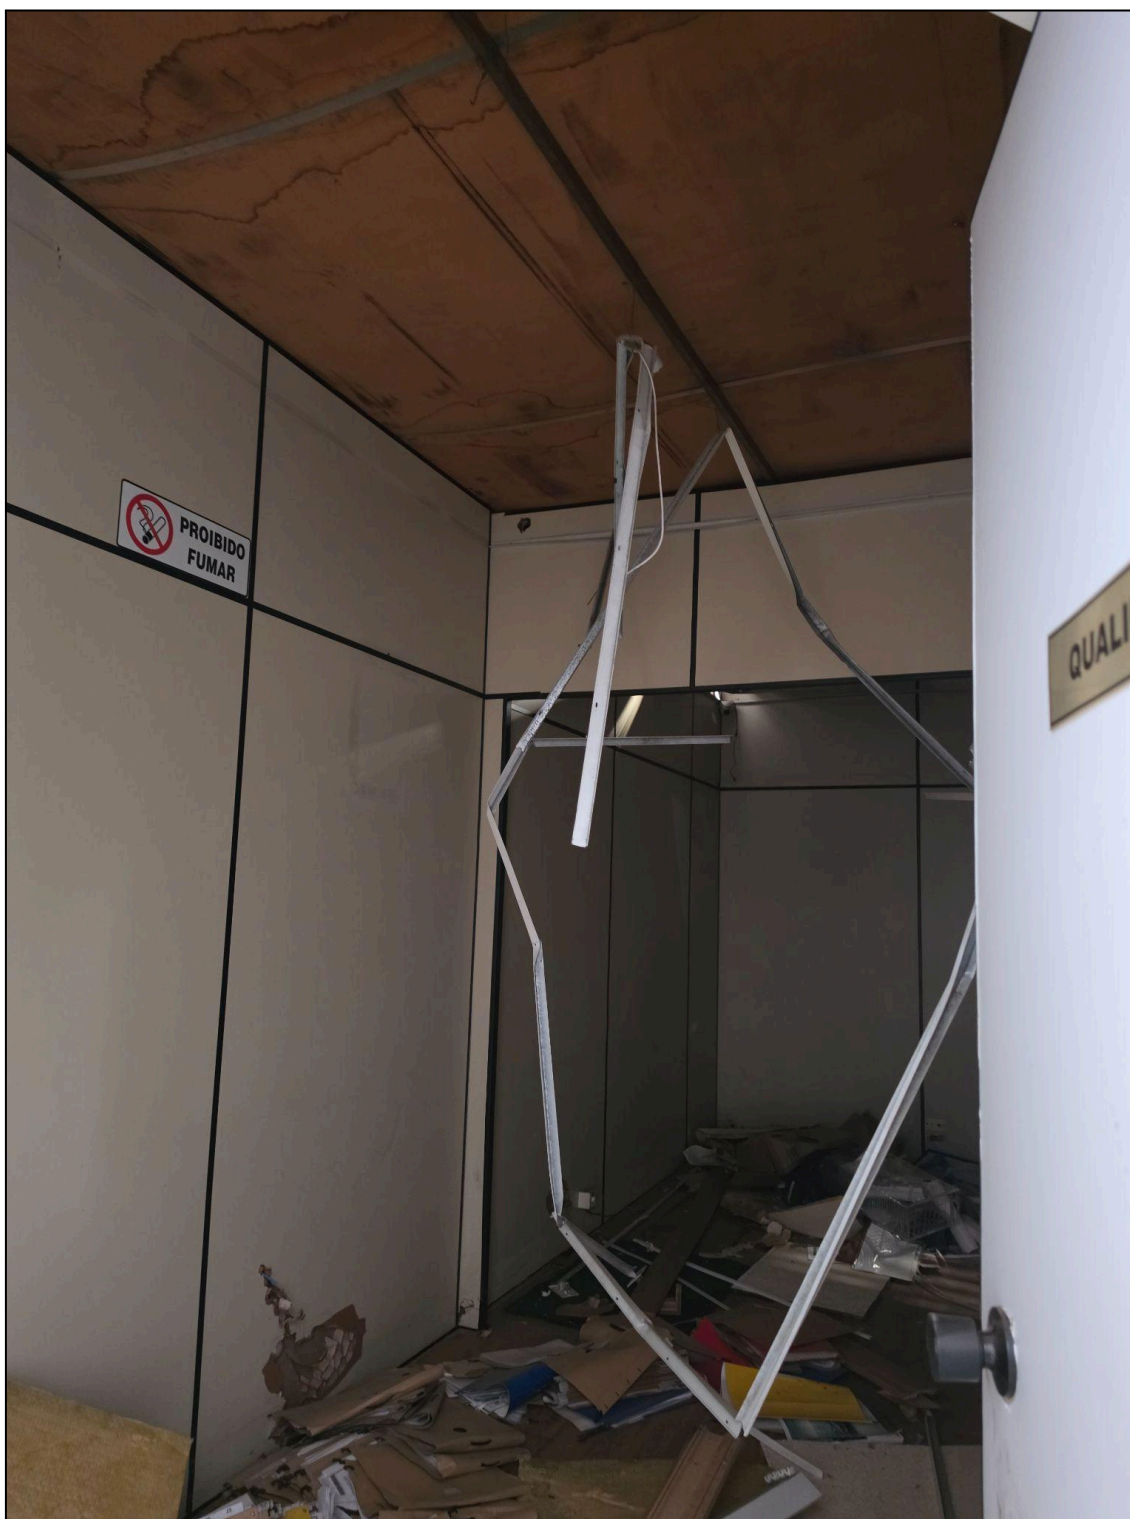
**Imagem 15:** Sala sem o fechamento do teto e depredado.

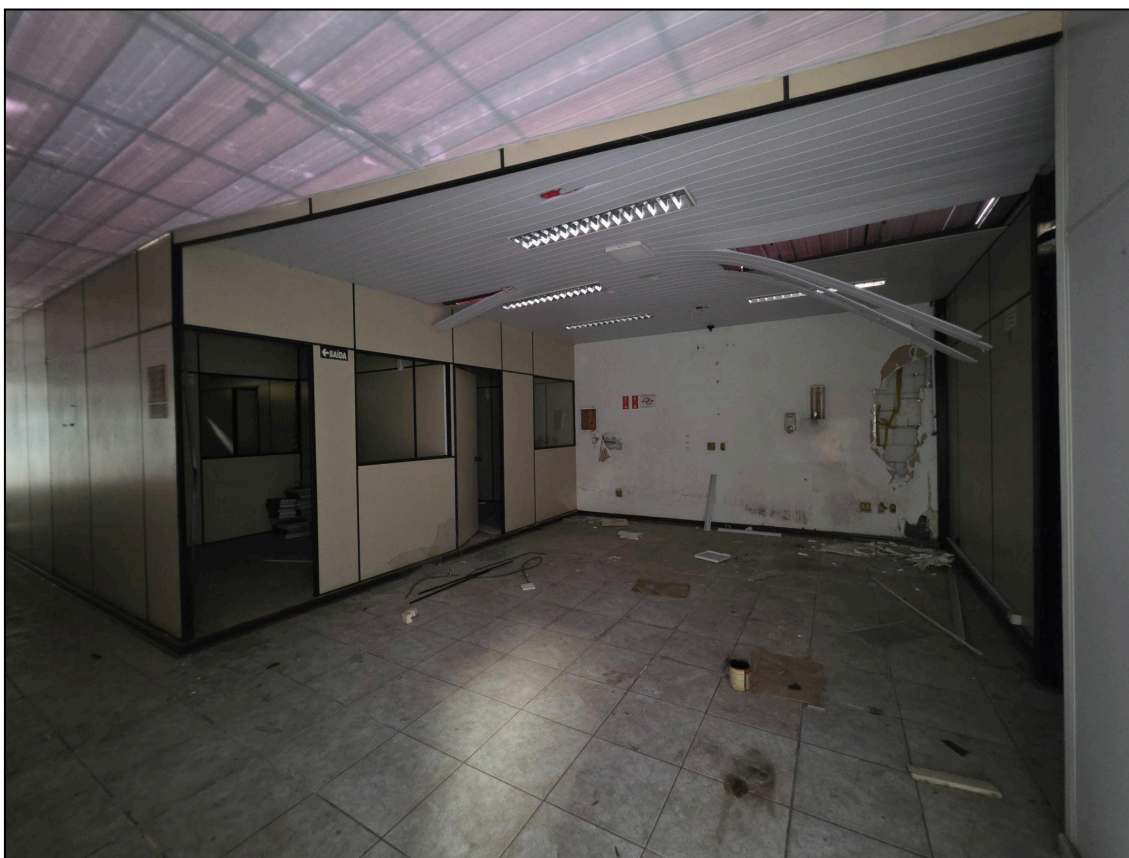
**Imagem 16:** Sala sem o fechamento do teto e danificado.

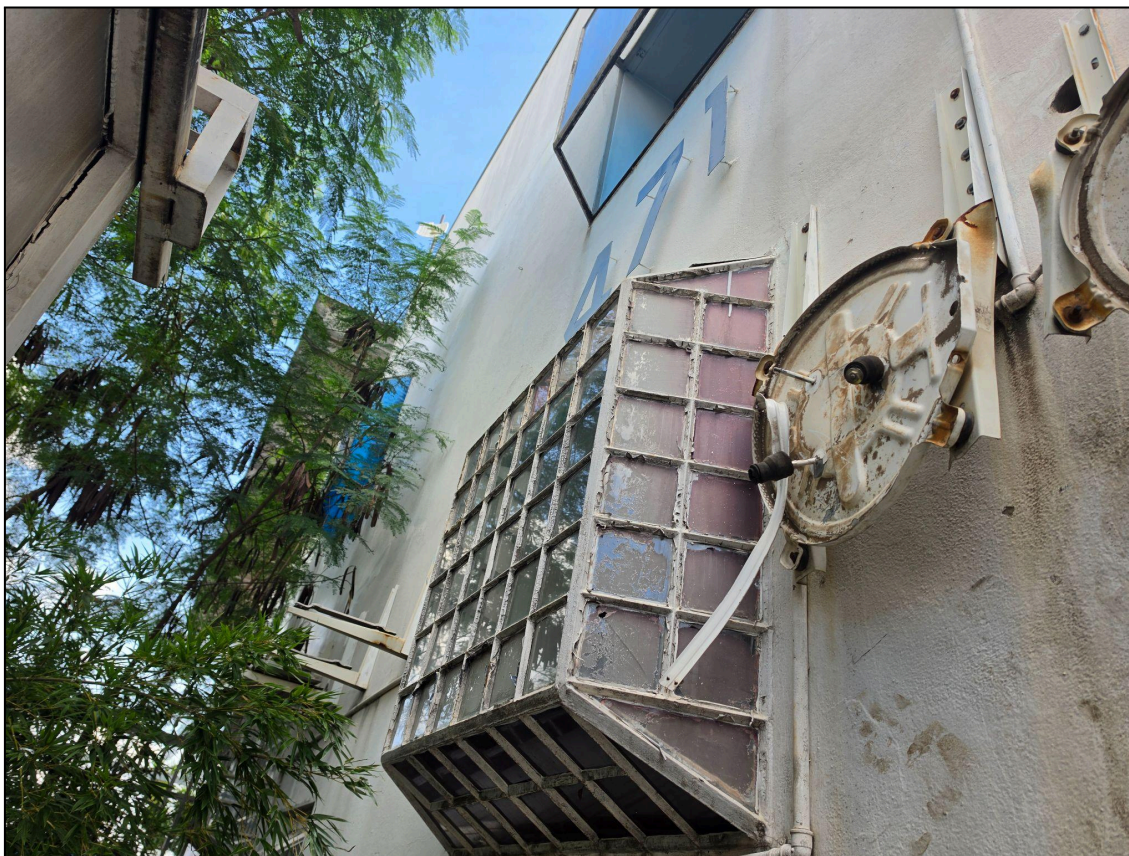
**Imagem 17:** Furto da condensadora.

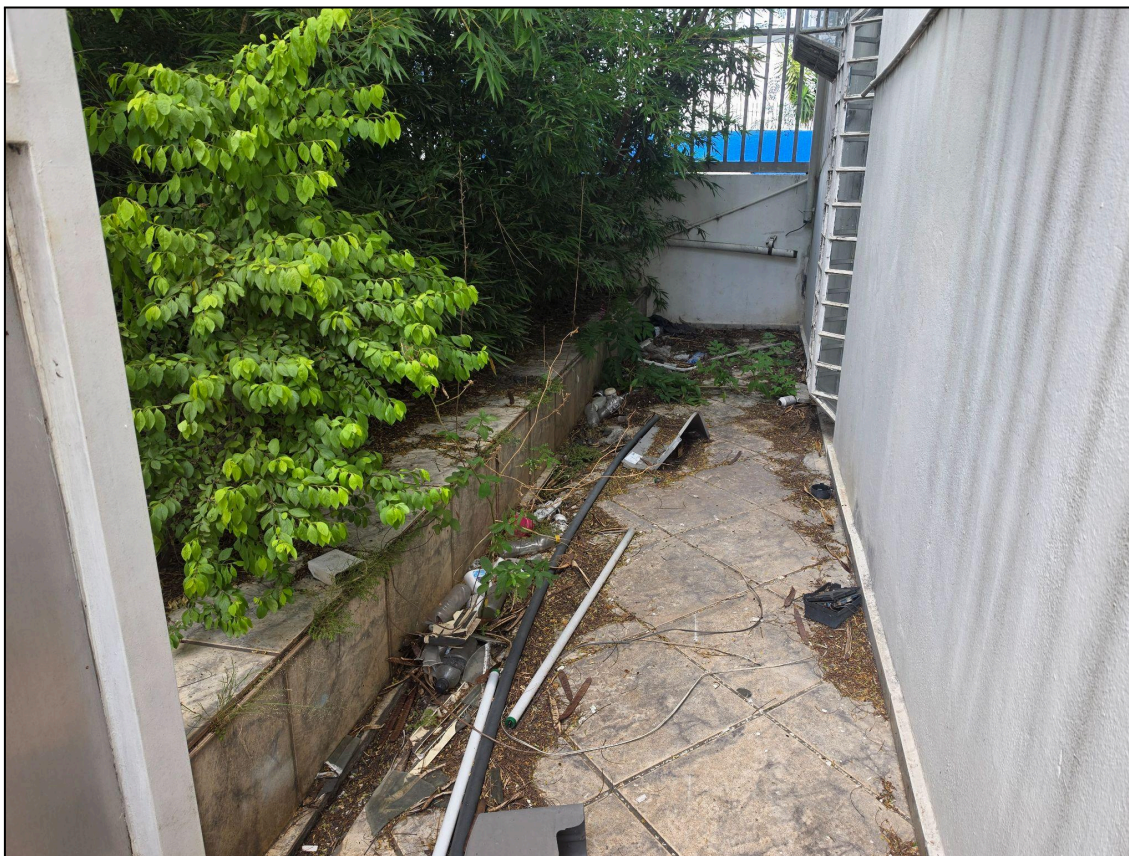
**Imagem 18:** Itens despejados no acesso do imóvel.

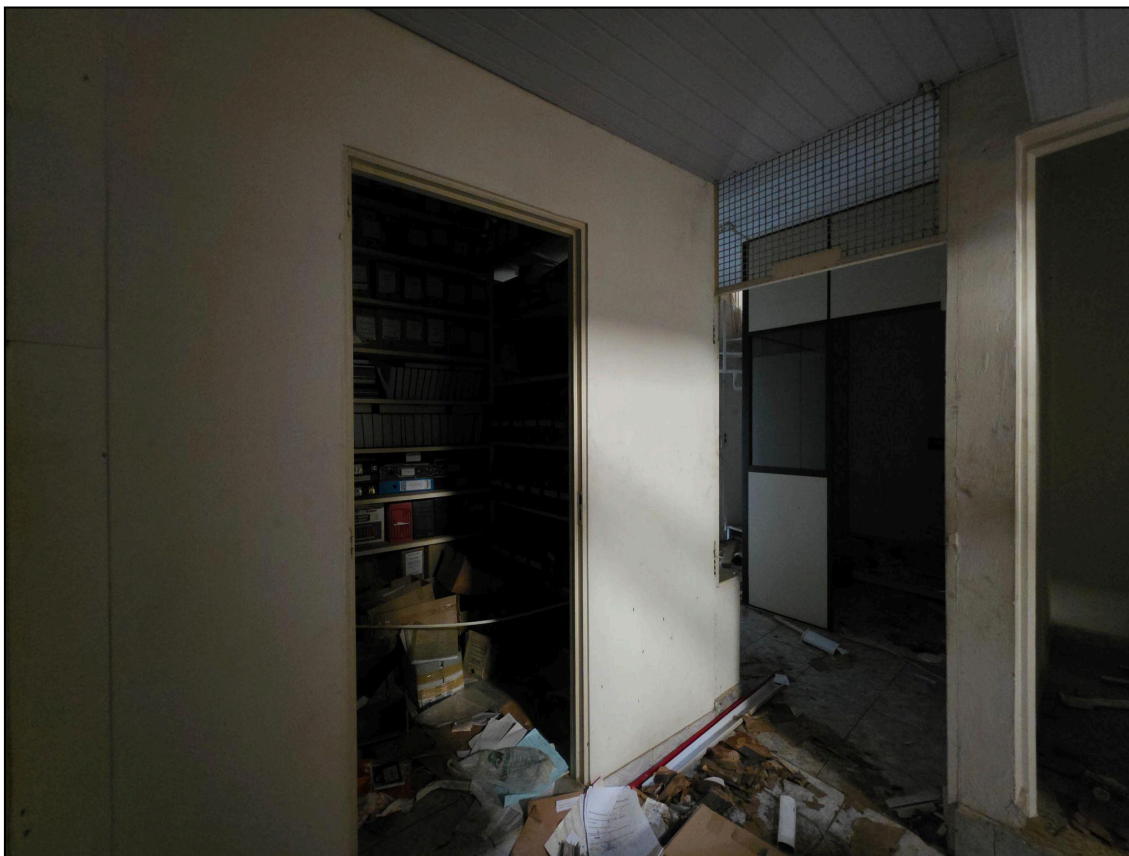
**Imagem 19:** Área de arquivos vandalizada.

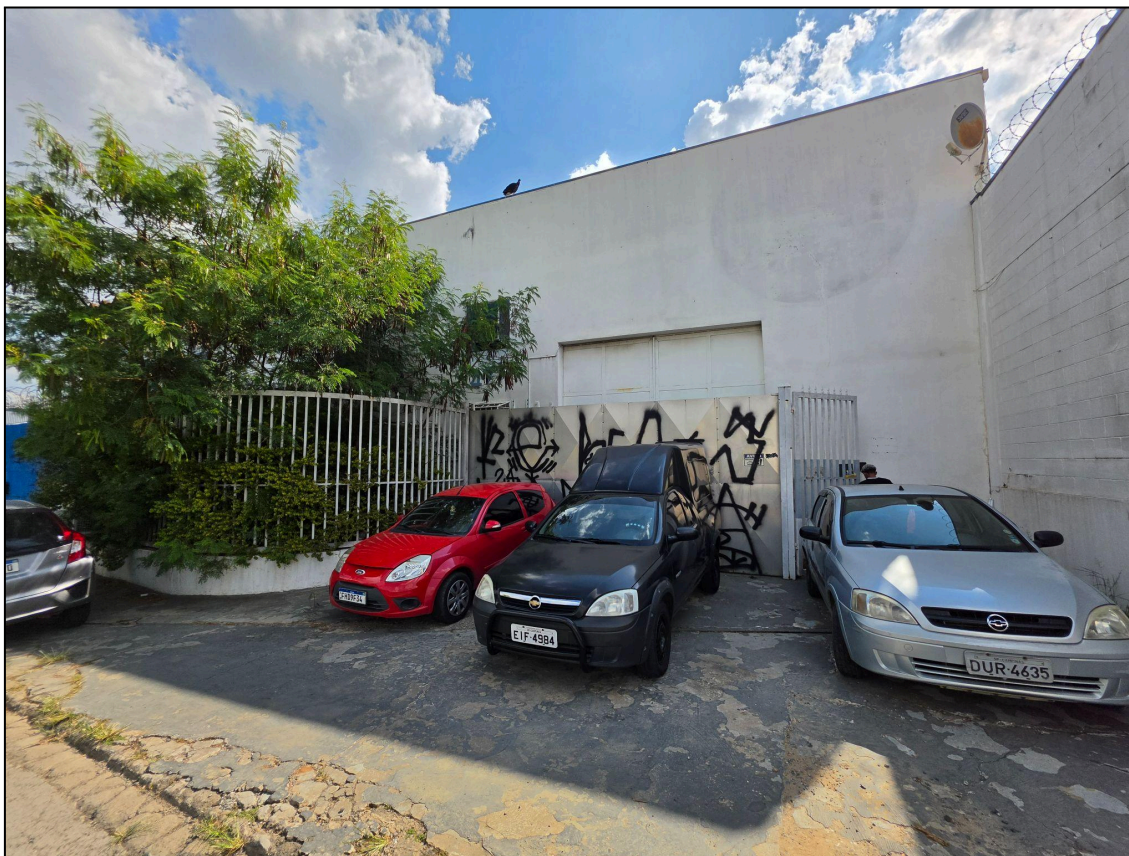
**Imagem 20:** Fachada do imóvel vandalizada.
