REF.: Solicitação de Revisão do Valor de Avaliação – Imóvel Penhorado – Processo nº 0010331-39.2013.8.26.0114 – Massa Falida JCAPRINI Gráfica e Editora LTDA.

Relatório Fotográfico

Imóvel Penhorado – Processo nº 0010331-39.2013.8.26.0114 – Massa Falida JCAPRINI Gráfica e Editora LTDA.

Visita realizada no dia 30 de junho de 2025, para inspeção in loco das condições do imóvel, localizado na Rua Jovelino Aparecido Miguel, nº 10, Jardim do Lago Continuação, Campinas/SP, com foco na avaliação do estado de conservação da edificação.

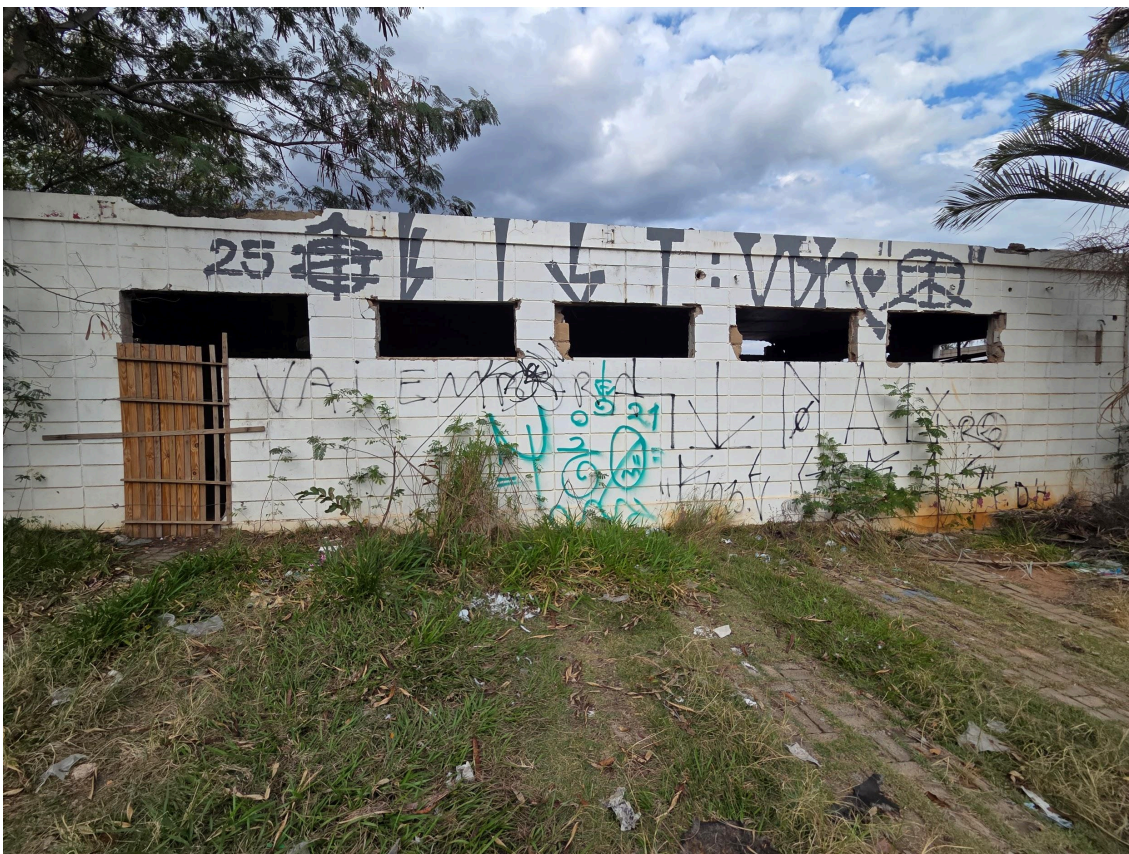
Imagem 2: Vista da fachada da R. Jovelino Aparecido Miguel.

Imóvel vandalizado: paredes pichadas, janelas e portas originais removidas. Acesso principal vedado com madeiras.

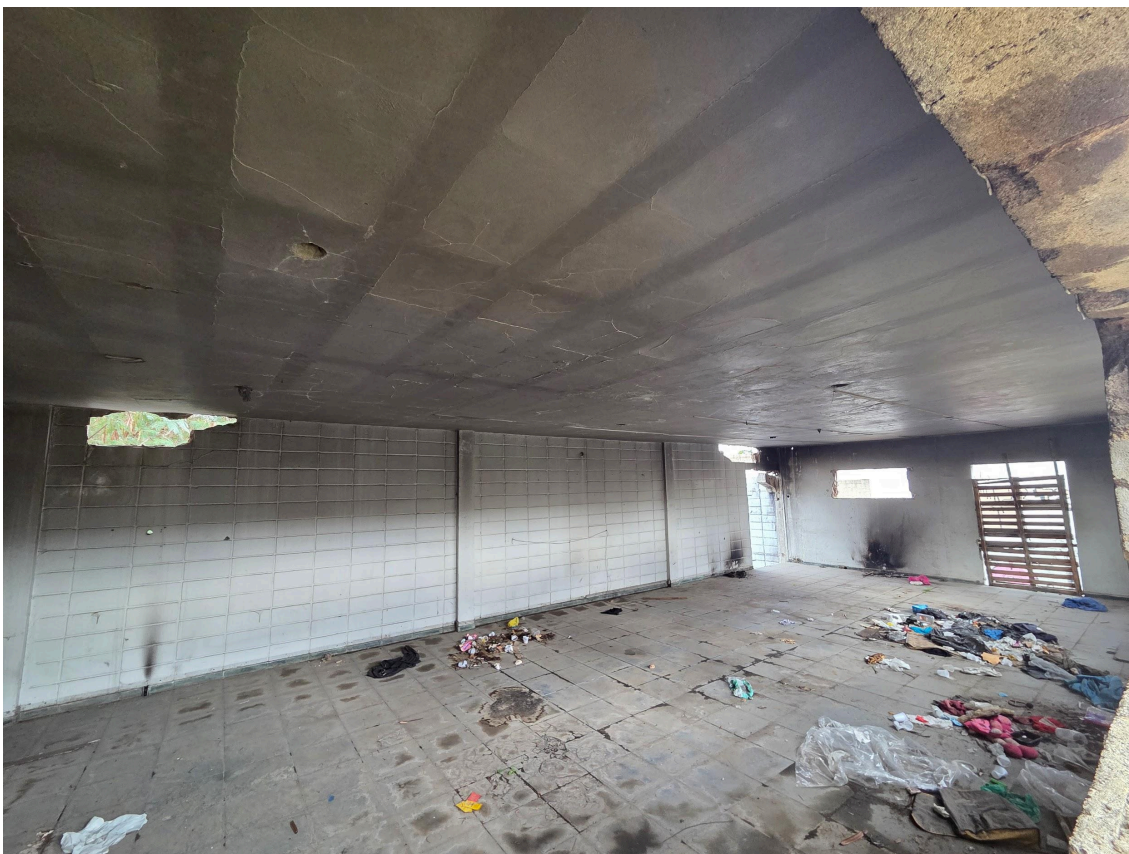
Imagem 3: Visão interna da construção vista na imagem 2.

A imagem revela sinais de invasão, evidenciados pela presença de lixo, roupas e outros objetos pessoais abandonados no local.

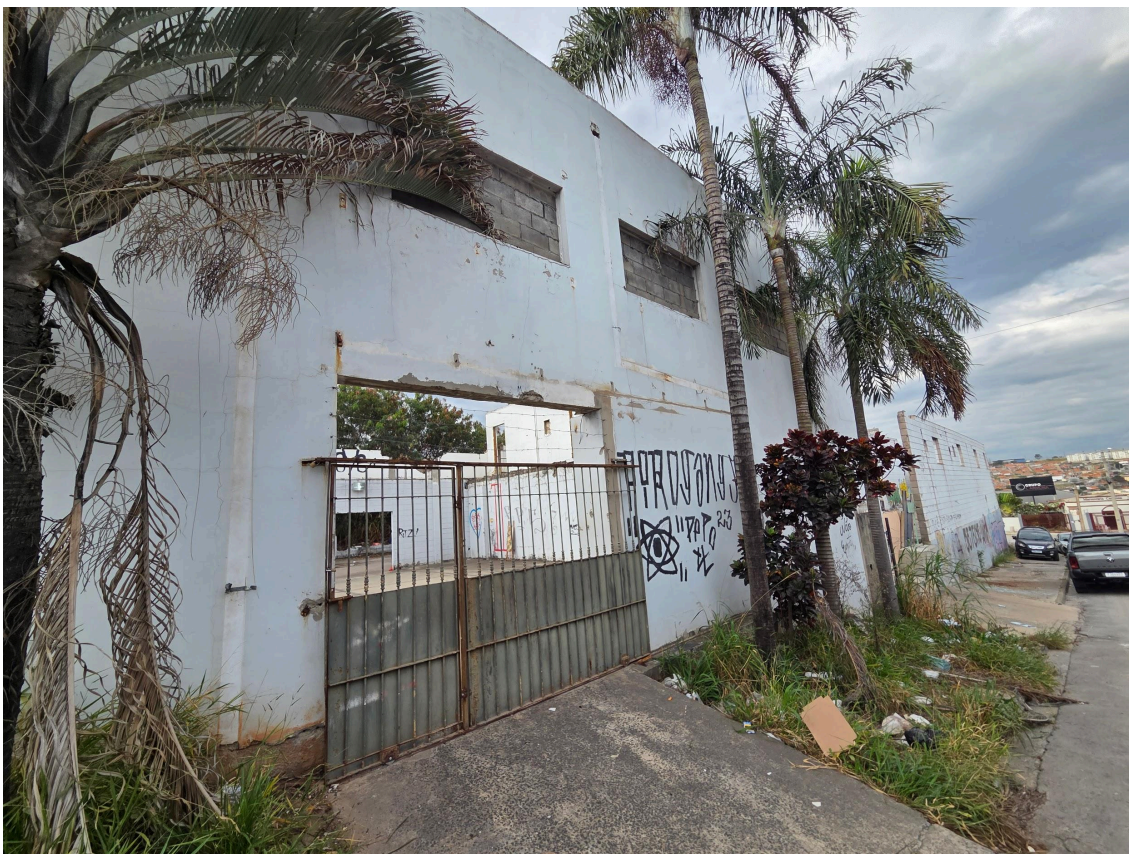
Imagem 4: Fachada do acesso da R. Maria José G. S. Silva.

Janelas e portas originais foram removidas e substituídas por vedação de blocos e um portão. Há lixo e entulho na calçada.

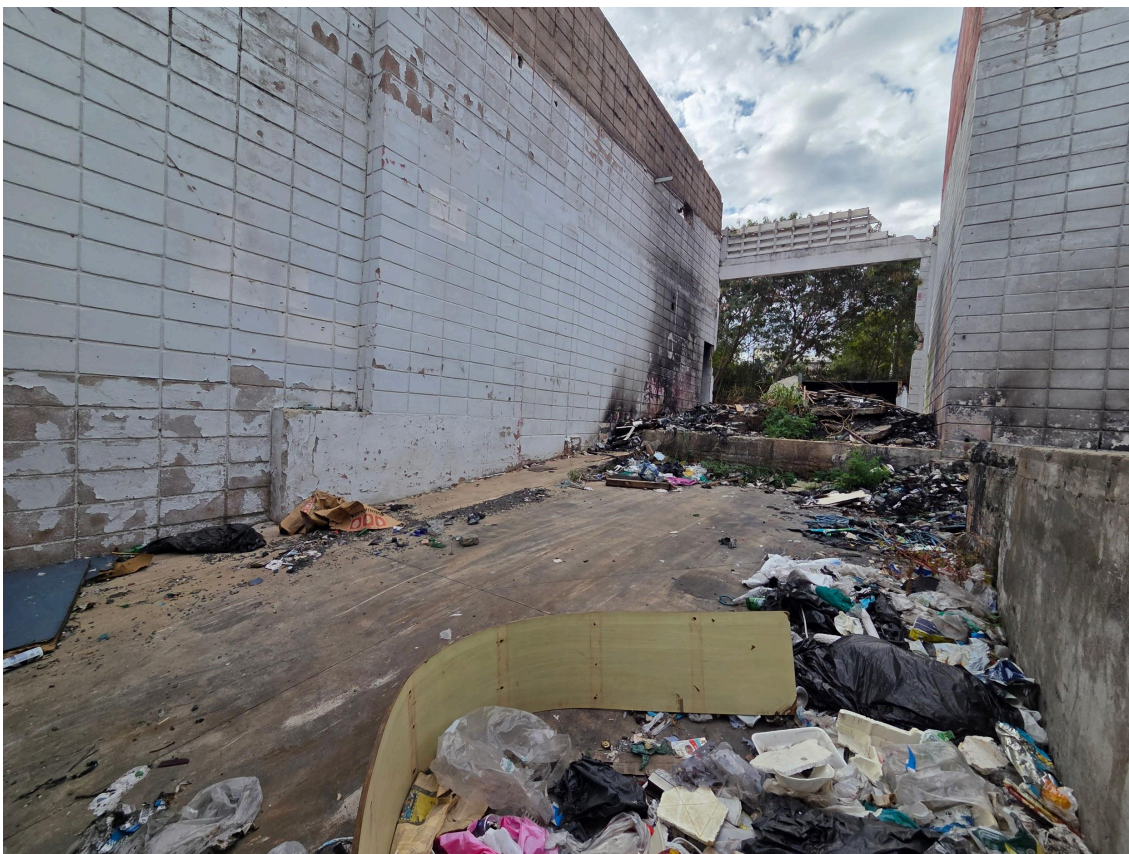
Imagem 5: Visão interna do barracão da R. Maria José G. S. Silva.

No local, há outros objetos abandonados e indícios de que alguns foram incendiados, conforme as marcas nas paredes. Nos fundos, parte da parede está degradada, comprometendo a estrutura e a segurança do edifício.

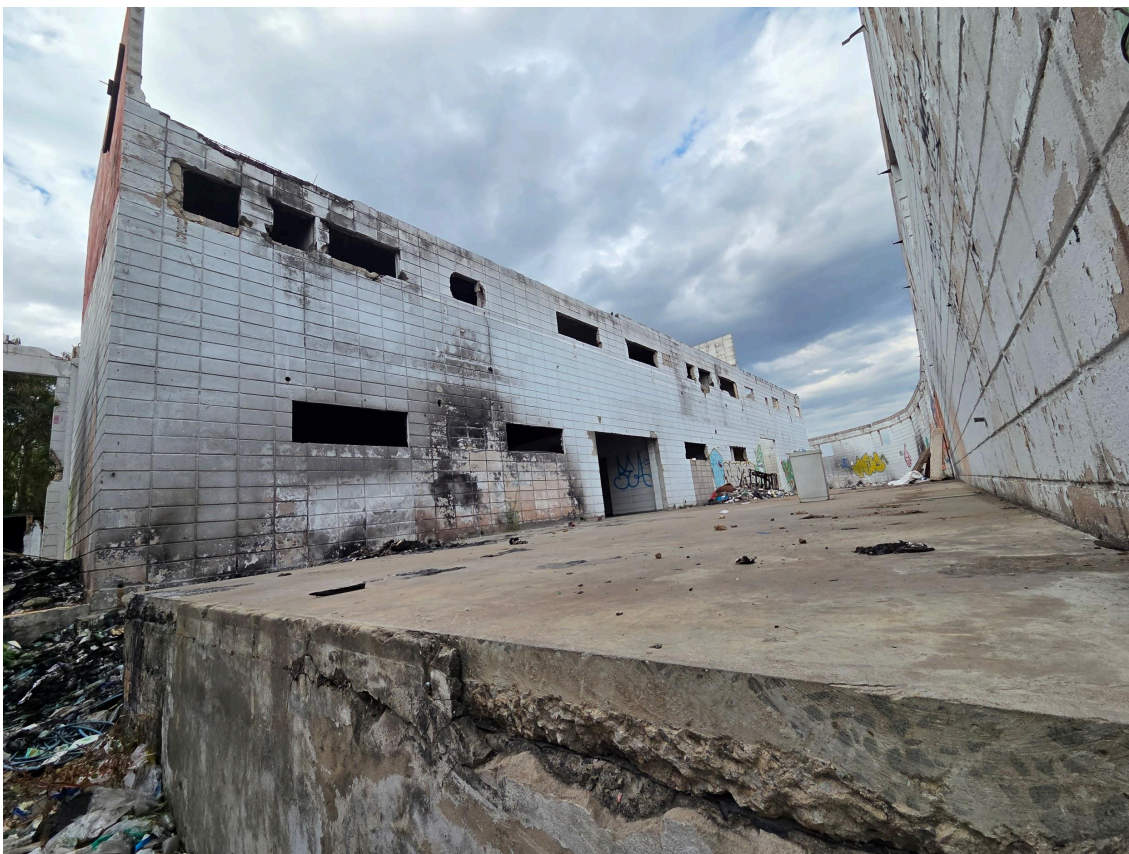
Imagem 6: Visão interna do barracão.

Construção com integridade comprometida, exposta ao tempo, sem fechamentos ou cobertura.

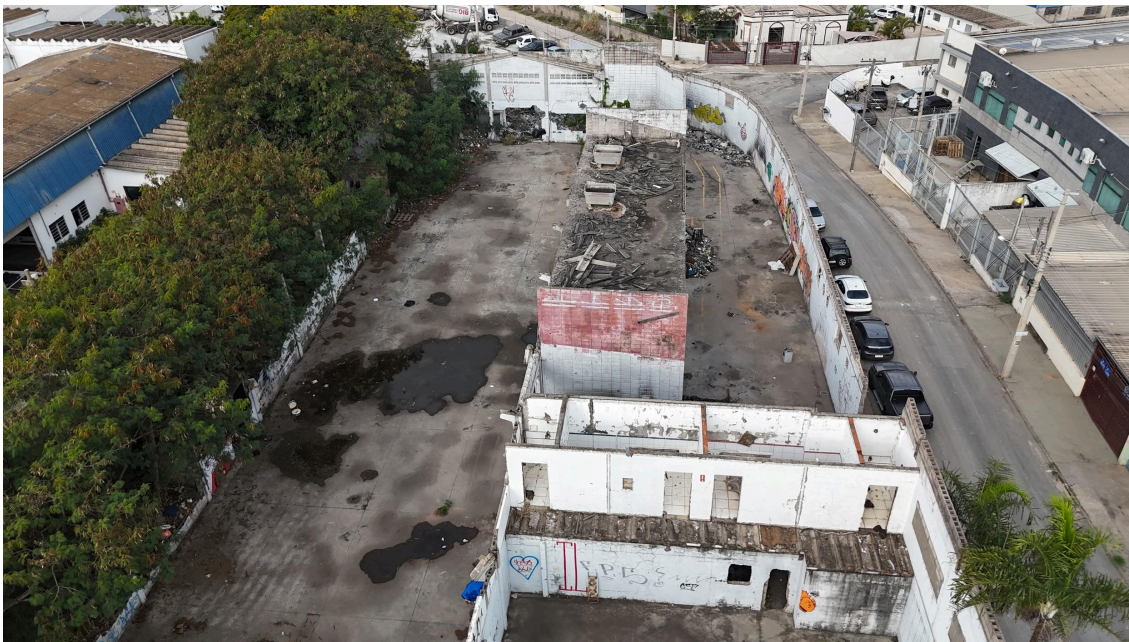
Imagem 7: Visão superior da edificação.

A imagem aérea permite visualizar a edificação em sua totalidade, destacando a remoção completa do telhado do barracão e a ausência de qualquer fechamento interno. Observa-se a presença de materiais descartados ou queimados no local.
