REF.: Solicitação de Revisão do Valor de Avaliação – Imóvel Penhorado – Processo nº 0010331-39.2013.8.26.0114 – Massa Falida JCAPRINI Gráfica e Editora LTDA.

Relatório Fotográfico

Imóvel Penhorado – Processo nº 0010331-39.2013.8.26.0114 – Massa Falida JCAPRINI Gráfica e Editora LTDA.

PARECER TÉCNICO DE AVALIAÇÃO MERCADOLÓGICA

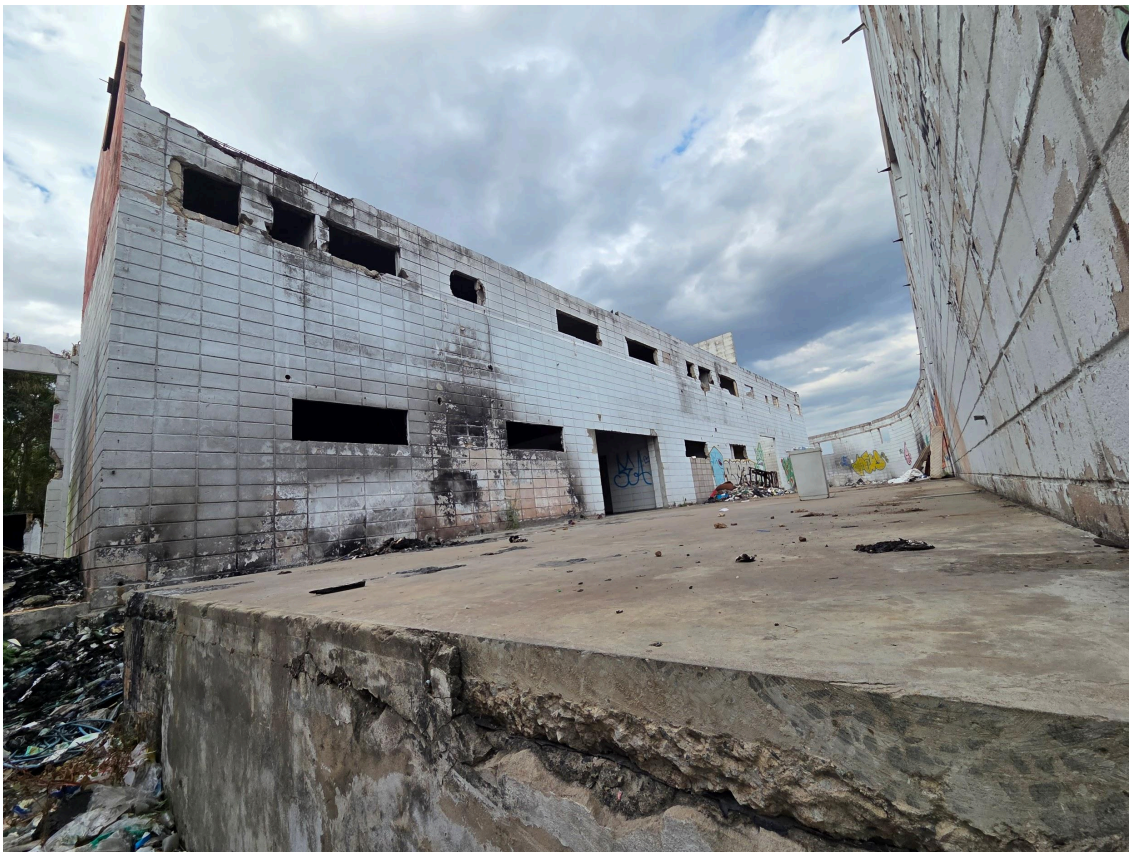
Imagem 6: Visão interna do barracão.

Construção com integridade comprometida, exposta ao tempo, sem fechamentos ou cobertura.

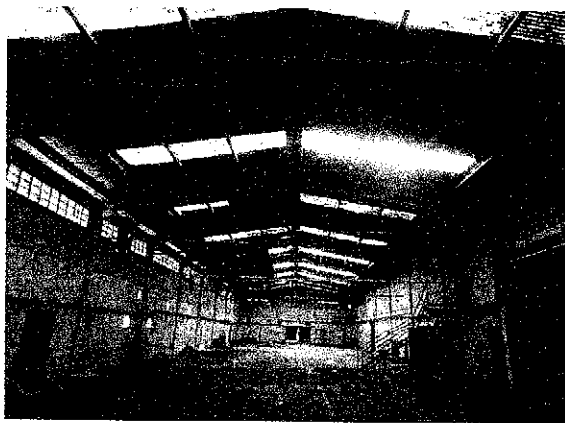
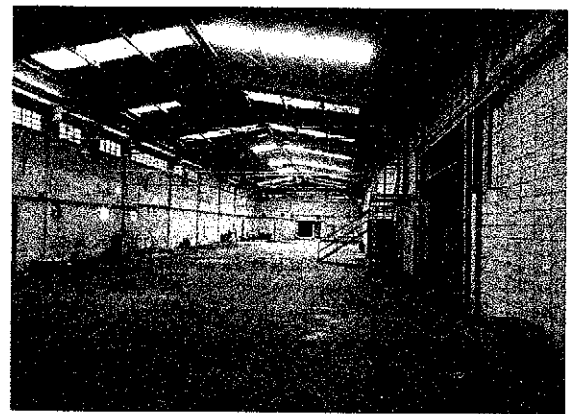
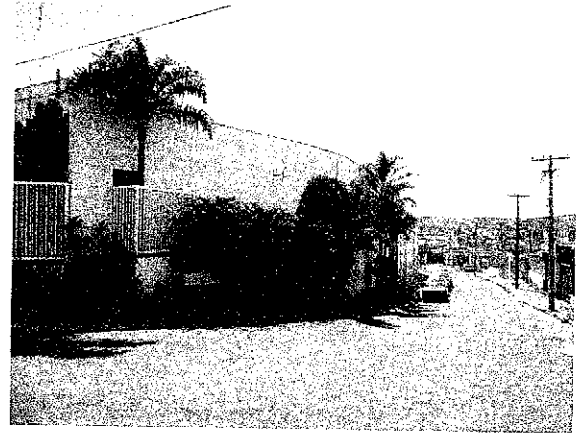
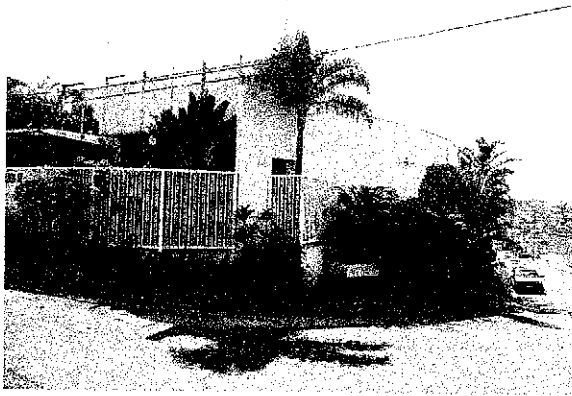
As imagens captadas evidenciaram o avançado estado de deterioração do imóvel, incluindo ausência de cobertura, estrutura expostas à ação do tempo e severos danos à integridade da edificação.
