Ref.: Processo nº 0048827-38.2020.8.26.0100

LAUDO DE AVALIAÇÃO

Avaliação das vagas de garagem 16 e 37, localizadas no 1º subsolo do Condomínio Edifício New Time Office, situado à Rua Moreira César, nº 222, Vila Arens II, no município e comarca de Jundiaí/SP, matriculadas sob os números 131.664 e 131.685 do 2º Cartório de Registro de Imóveis de Jundiaí/SP.

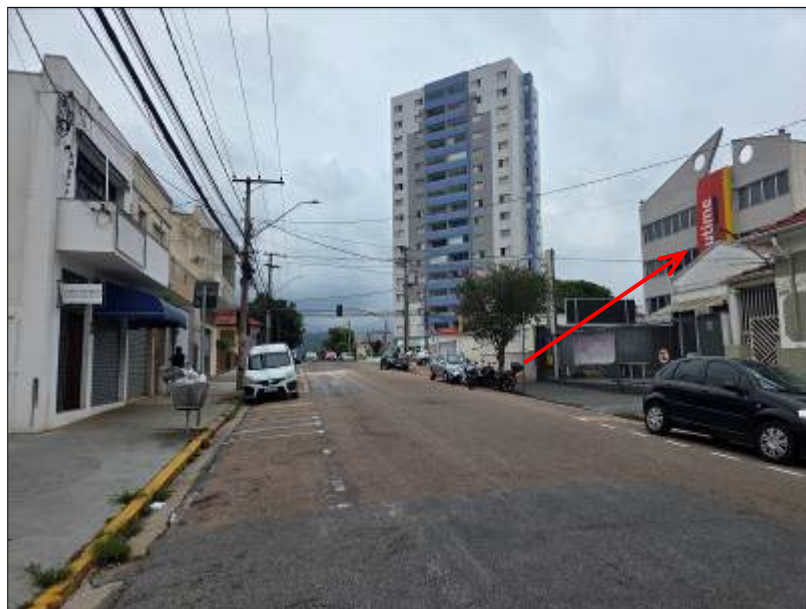
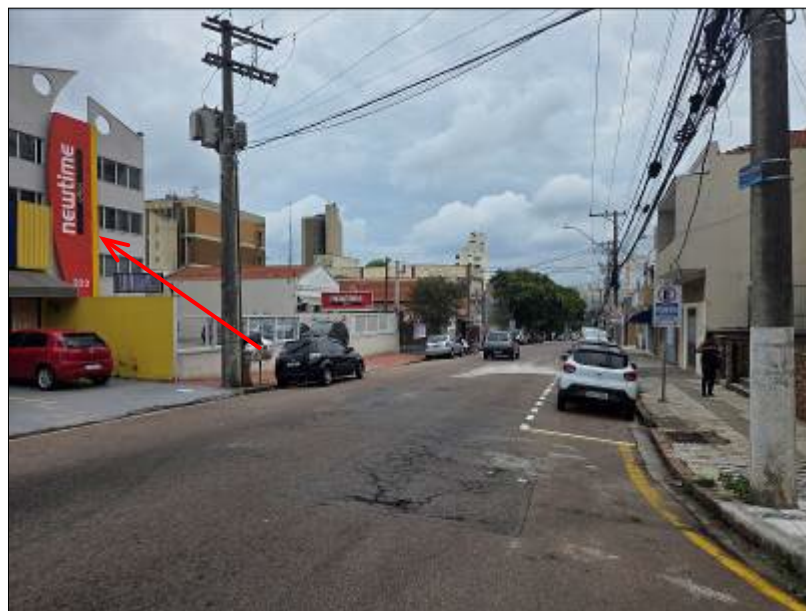
FOTOS 01/02 - Vistas da Rua Moreira César enfocada nos dois sentidos.
 Destaque para o Edifício New Time Office do qual fazem parte as unidades avaliandas.

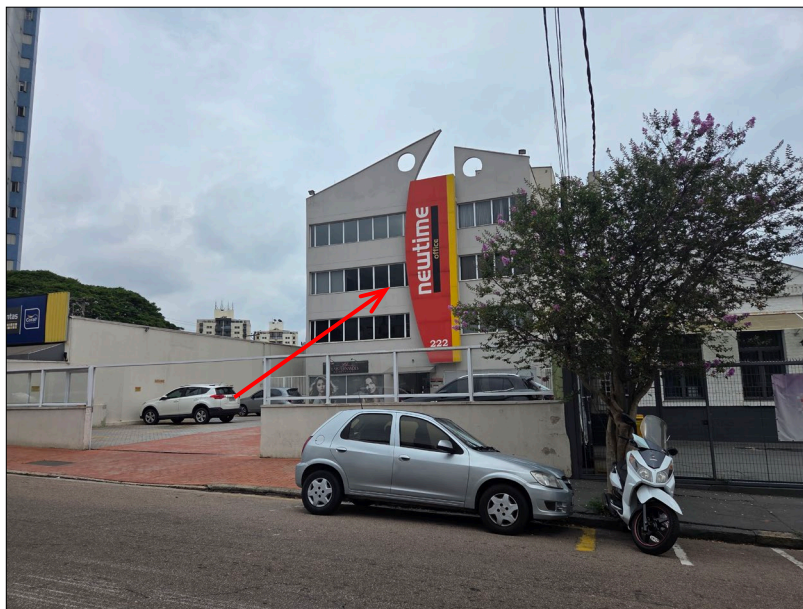
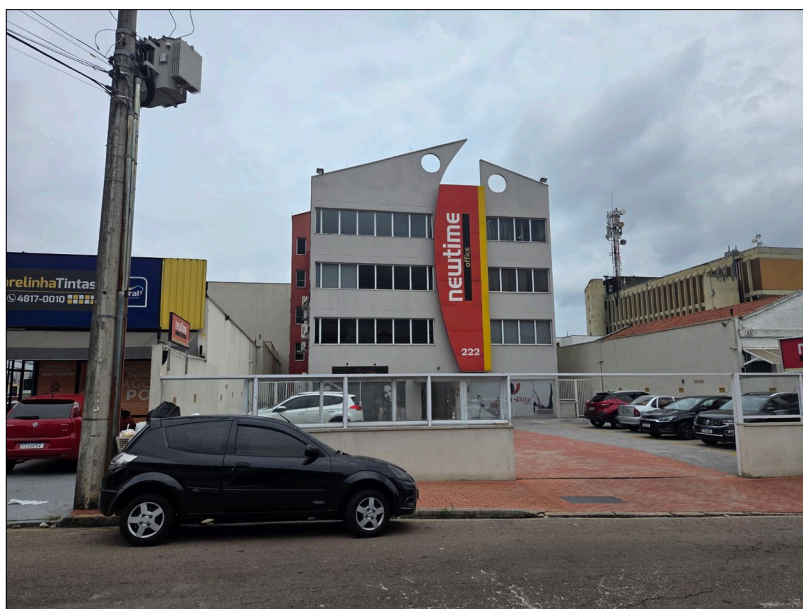
FOTOS 03/04 - Vistas da fachada do Edifício New Time Office enfocada da Rua Moreira César.

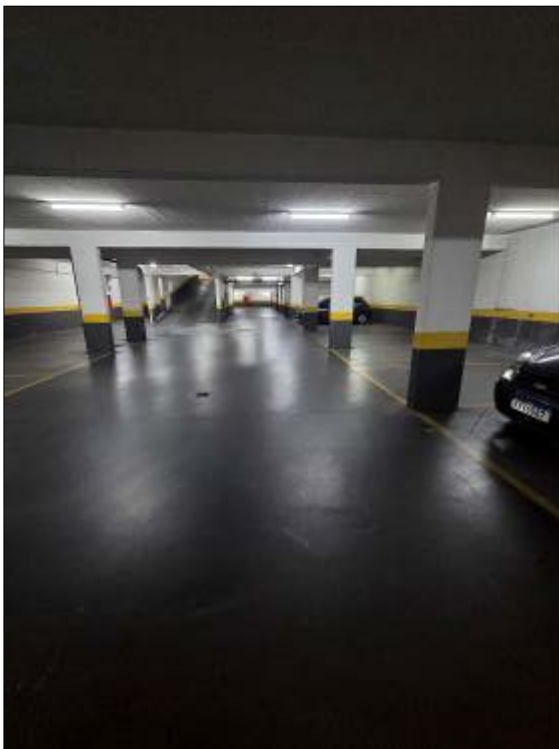
FOTOS 05/08 - Vistas do subsolo e das vagas em questão localizadas no 1º subsolo do Edifício New Time Office.

As vagas avaliadas estão localizadas no 1º subsolo do Edifício New Time Office, tendo cada uma a área privativa de 12,00 m², área comum

de 6,54 m², totalizando área real total de 18,54 m², correspondendo-lhe uma fração ideal no terreno de 0,2804%.
